実施課題番号：2007A1905

フレッティング疲労き裂進展モデルの構築と新たなタービンロータ嵌合部設計法の開発  
および健全性評価手法の確立

三菱重工業株式会社 高砂製作所 栗村 隆之

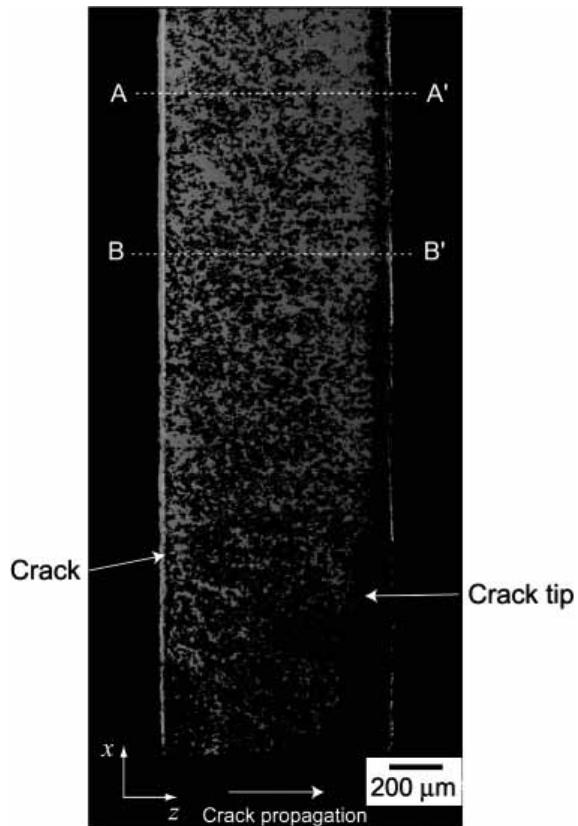
今回得られた CT 像の一例を Fig. 1 に示す。観察領域のほぼ全域でき裂が観察されたが、得られた CT 像より 2006 年度に実施（2006B0216）した $0.3 \times 0.3\text{mm}$  断面である析出強化型ステンレス鋼の場合と比較して 3 倍大きい試料においてもき裂の観察が可能であり、側面からの光学的観察よりも内部においてき裂長さが長い様子が確認できる。

Fig. 1 CT image of crack tip shape

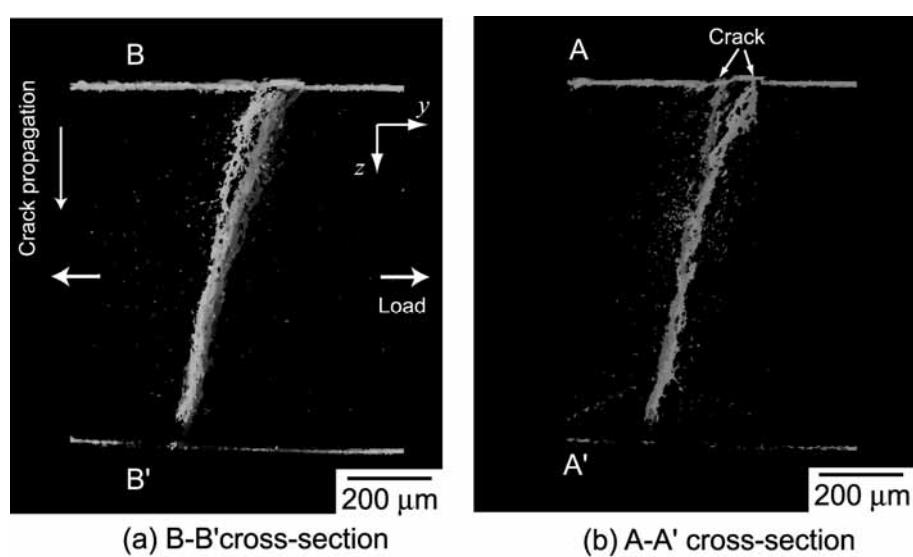
Fig. 2 に Fig. 1 に示した CT 像の断面像を示す。Fig. 2 より CT 像からフレッティング疲労き裂内部への進展の様子が分かる。0.35mm 程度の深さまでは表面に対して斜めに進展しており、位置およびその角度にはらつきが見られる。一方、0.35mm 以降の深さでは表面付近よりも負荷方向に対し垂直に近い方向に進展しており、き裂の伝ばモードが遷移していることがわかる。また Fig. 2(b) に示したように、複数き裂の合体成長の痕跡が認められる。これらのき裂の合体は内部で生じており、表面からは合体成長の様子は確認できないことがわかる。

Fig. 2 CT image of crack propagation behavior
