## 高速ボス成形加工を施したマグネシウム合金の内部欠陥観察 Observation of cavity in Boss of magnesium alloys rapied formed by new technolog

早乙女 秀丸<sup>a</sup>, 行武 栄太郎<sup>a</sup>  
Hidemaru Sotome<sup>a</sup>, Eitaro Yukutake<sup>a</sup>

<sup>a</sup>茨城県工業技術センター  
<sup>a</sup>Ibaraki Prefectural Industrial Technology Center

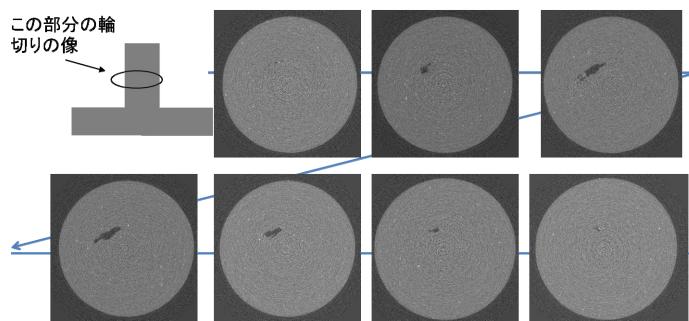
高速ボス成形を行ったマグネシウム合金圧延材についてマイクロ CT による断層撮影を行うこ  
とで、ボス部内部欠陥を非破壊で観察することに成功した。回転ツール速度 1500rpm でボス成形  
を行った場合、中心部に大きな内部欠陥が観察された。欠陥形状は層状の薄い欠陥がボス中心軸  
を中心にねじれるように観察された。また、その欠陥はボス底部から約 5mm 付近に集中してい  
る。その他のボス成形条件では内部欠陥は観察されない。押し込み速度を変化させても 1500rpm  
でのみ内部欠陥が観察された。このことから、ボス成形には回転速度が影響すると推測できる。

図 3 は欠陥部の断面写真であり、図 4 は欠陥をつなぎ合わせ 3D モデルにした結果である。大  
きな内部欠陥が中心部に成長している。ボス成形時、回転ツール穴内側と接触しているボス部側  
面とボス部内側での変形速度差によりボス内部に大きなねじれが発生し、小さな内部欠陥が連結  
し大きな内部欠陥に成長したと推測される。回転ツール速度 1000rpm では内部欠陥が観察され  
ない。1000rpm と 1500rpm ではボス成形時に発生する最大発熱量 (摩擦熱) が異なる。1500rpm で  
は約 400°C に対し 1000rpm では約 250°C である。マグネシウム合金は 250°C 付近で変形能が著しく  
変化する。200°C 付近で再結晶が始まり 250°C では完全に再結晶する。300°C を超えると再結晶粒  
の成長が起きる。また、ボス成形では通常プレス加工に比べ大きなせん断応力が負荷されるため、  
積極的に再結晶が変形中に起きる (動的再結晶) ため変形抵抗の著しい低下が起きると同時にひ  
ずみの開放が著しく加工硬化しない。よって、1000rpm では著しい強度低下が起きないため内部

図 3. 20  $\mu$  m 間隔の欠陥部断面写真

今後、これら貴重な観察結果をふまえ、ボス成形シミュレーションと実験データを比較し素材の塑性流動における内部欠陥発生のメカニズムを解明し、欠陥の無いボス成形を可能とする最適な加工条件を決定し製品のさらなる高品質化を目指したい。また、まだ製品実績の少ないマグネシウム合金を用いた製品用途開発に今回の結果を反映させ信頼性の高いマグネシウム製品開発を展開していきたい。

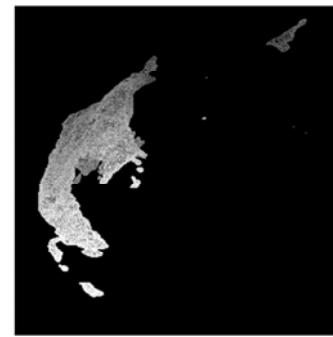
欠陥が発生しないと考えられる。回転ツール速度 2000rpm では 1500rpm と比べ発熱量が多いが内部欠陥が観察されないものの、ボス部側面では回転ツールとボスとの接触で発生したバリにより形成された欠陥が観察された。

図 4. 3D モデル
