ラミノグラフィによる Ti/CFRP ハイブリッド積層板の内部損傷の
非破壊観察および 3 次元イメージング方法の確立
Establishment of Nondestructive Observation and 3-D Imaging Method for
Internal Damages in Ti/CFRP Hybrid Laminates by Laminography

中谷 隼人^a, 梶原 堅太郎^b, 秋田 貢一^c, 荻原 慎二^d
Hayato Nakatani^a, Kentaro Kajiwara^b, Koichi Akita^c, Shinji Ogihara^d

^a大阪市立大学, ^b(公財)高輝度光科学研究センター, ^c(独)日本原子力研究開発機構, ^d東京理科大学
^aOsaka City University, ^bJASRI, ^cJAEA, ^dTokyo University of Science

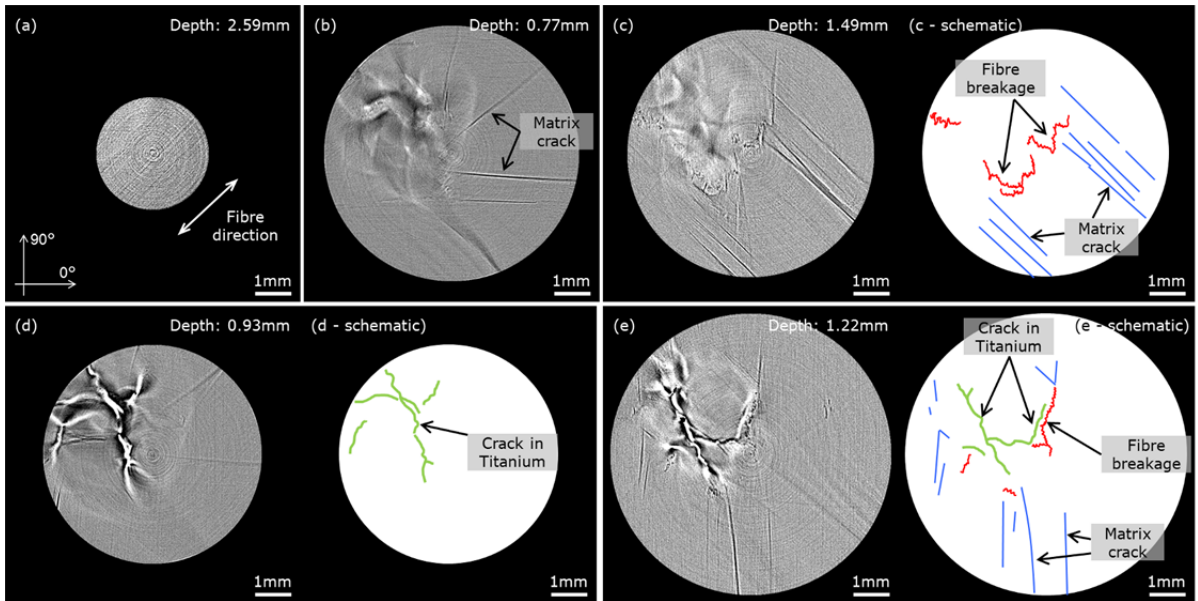
図 2. 各損傷モードを示す再構成スライス画像

放射光ラミノグラフィにより得られた衝撃負荷後の Ti/CFRP 積層板の再構成スライス画像を図 2 に示す。図中の深さは衝撃負荷面側表面を基準とするが, 衝撃点付近の残留面外変形のため, 深さと積層板内部各層の位置は単純には一致しない。まず図 2(a)に示すように, CFRP 各層では炭素繊維の配向が縞模様で表現されるため, 繊維配向角が容易に識別できることがわかった。これは予想外の結果であったが, 今後の CFRP の非破壊探傷に向けて有用であるといえる。次に図 2(b)に CFRP 層内で炭素繊維に沿って発生する樹脂き裂(Matrix crack)を示す。図 2(c)の中央付近に見えるものは, 炭素繊維とほぼ垂直な鋸歯状のき裂であることから CFRP 層内における炭素繊維破断(Fibre breakage)である。この繊維破断付近には樹脂き裂も多く発生していることがわかる。Ti 層のき裂は図 2(d)で確認できるように, 比較的滑らかな曲線を示している。図 2(e)は衝撃負荷面から数えて 2 番目の Ti 層とそれに隣接する -45°層付近を示したスライス画像である。繊維破断が Ti 層のき裂とほぼ同じ場所に発生していることから, この繊維破断は Ti 層のき裂発生によって誘

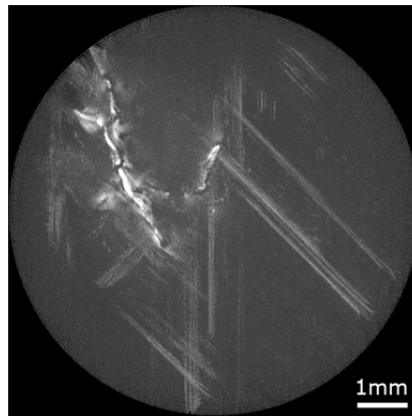
図 3. 再構成スライス画像の投影図

発されたものであると考えられる．図 3 は積層板の衝撃背面側半分のスライス画像を重ねて投影したものであり，各層のき裂の面内方向の位置関係がよくわかる．このような図は実験室レベルの X 線探傷では得ることが出来ない重要な結果である．

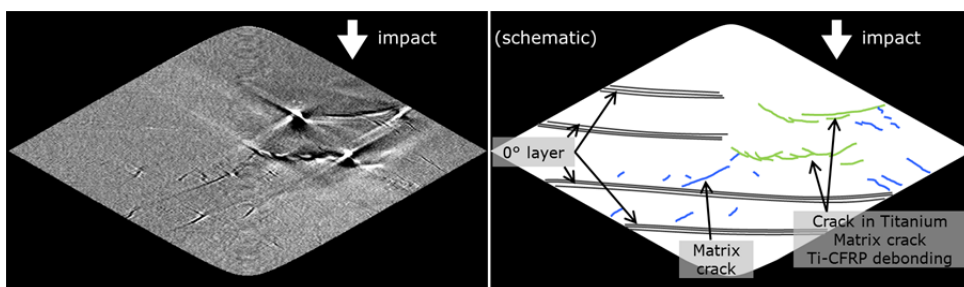
図 4. 断面スライス図

スライス画像を重ね，これを板厚方向に平行に再びスライスすることで断面図が得られる．この一例を図 4 に示す．今回は明瞭な図が得られなかったため，図 5 に示す本実験で使用した Ti/CFRP 積層板の断面写真(放射光ラミノグラフィによる非破壊観察後に取得．菱形枠が図 4 の観察領域に相当)でみられるような，Ti 層のき裂，CFRP 層内の樹脂き裂と層間はく離，および Ti 層と CFRP 層の界面はく離といった損傷モードの区別が不可能であった．今後，より高分解能の検出器を使用することで，各損傷モードの明確な区別が可能になると期待できる．

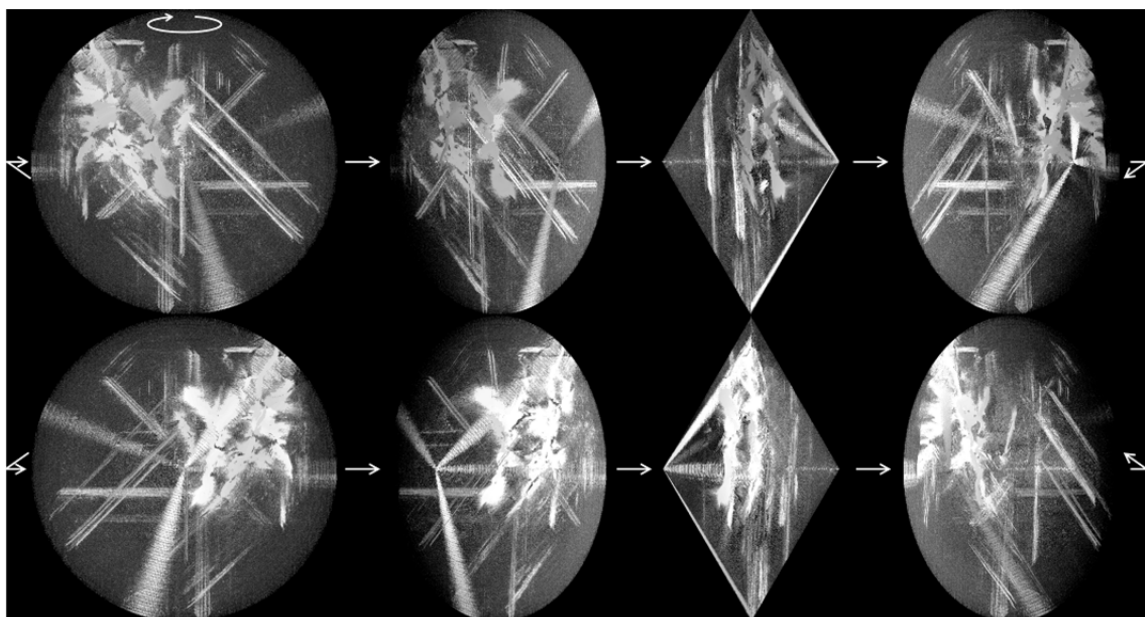
図 6. 内部損傷の 3 次元イメージング結果

さらに，スライス画像を 3 次元的に再構成することにより，内部損傷の 3 次元イメージングを試みた(図 6)．その結果，不鮮明な箇所もあるが，Ti 層のき裂および CFRP 層の樹脂き裂と繊維破断の 3 次元分布を評価できることがわかった．これは他ではみられない画期的な結果である．

より明瞭な結果を得るためには、X 線エネルギーや露光時間および再構成方法等の更なる最適化が必要であるが、Ti/CFRP 積層板のようなハイブリッド積層構造の内部損傷評価には、放射光ラミノグラフィが適していることが明らかとなった。
