戦略活用プログラム課題利用報告書

- ◆実験課題番号:2005B0919
- ◆実験課題名:鉛フリーはんだ接合部における疲労損傷のX線CTによる検出
- ◆実験責任者所属機関および氏名:株式会社デンソー 生産技術開発部 秋田直幸
- ◆使用ビームライン:BL20XU
- ◆実験結果: 詳細は、添付資料参照願います。

◎鉛フリーはんだ接合部における 疲労損傷のX線CTによる検出

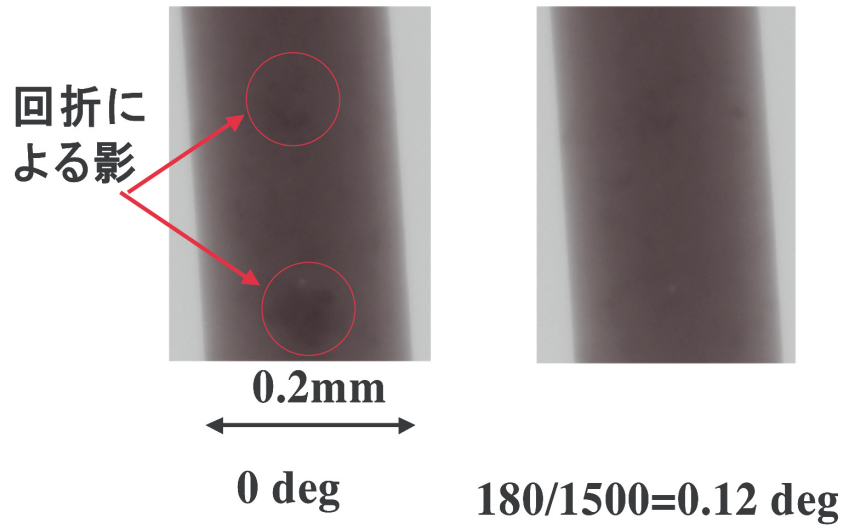
添付2

1. 細線(φ0.2)の引張損傷検出

0, 15, 16.7%(破断)

細線の透過像

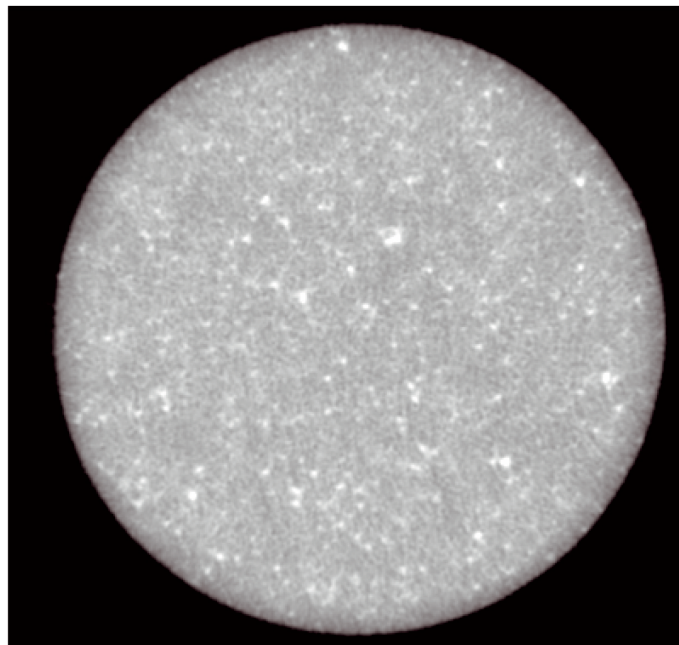
添付3

断面像

$$\mu_{Ag} > \mu_{Sn}$$

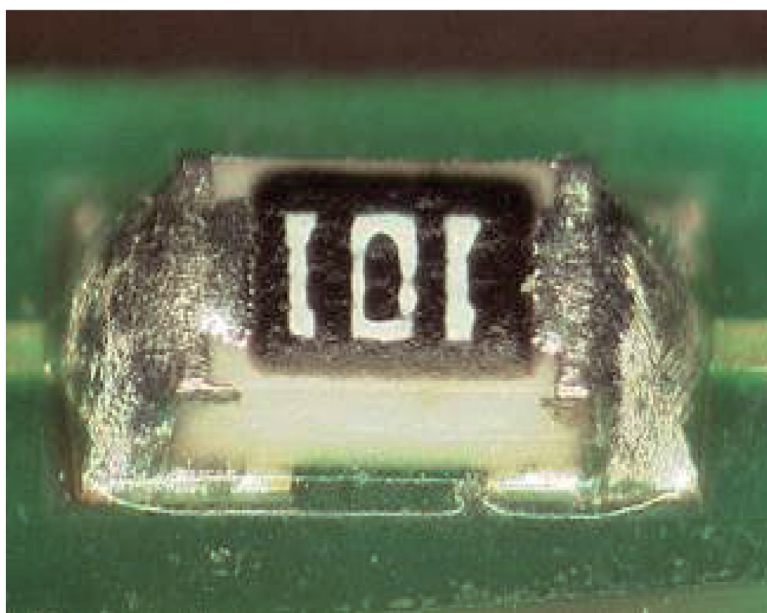
添付5

2. 実装部品(冷熱サイクル時のチップ部品)の損傷

実装部品(チップ部品)
