載荷試験によるコンクリート中の破壊過程の直接観察 Direct observation of the fracture process of concrete at load test

人見 尚^a, 杉山 隆文^b
Takashi Hitomi^a, Takafumi Sugiyama^b

^a(株)大林組, ^b北海道大学
^aObayashi co., ^bHokkaido University.

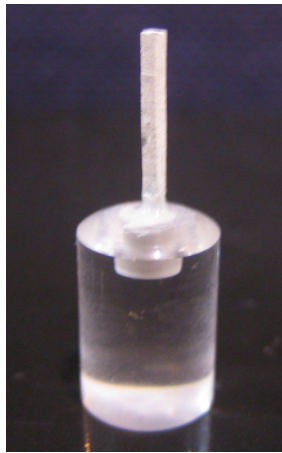
写真1 試験体の外観

観察対象としたのは、水セメント比が 0.5 の普通ポルトランドセメント(OPC)のセメント硬化体である。これらは、水と練混ぜ後に、型枠打設を行い、1 日で脱型後、3 年 6 ヶ月の間水中養生を行なった。これを、試験前に断面が一辺 1mm の正方形で長さが 15mm の角材型に成型したものを試験体とした。写真 1 に試験体の外観を、写真 2 に引張り試験装置の外観を示す。試験体は上端と下端をエポキシ系接着剤で固定し、反力を確保し X 線の透過を妨げないようプレクシングラス製の円筒内に収め、上端を固定し下端を引張ることによって試験を行う。引張り力発生にはピエゾ素子を用い、支点を設けピエゾの伸張を試験体の引張りに変換した。またこの部分とピエゾ素子との間に圧電素子を設置し、発生電圧により引張り力を管理した。引張り長さは、5 μ m とした。
