## ひび割れ導入モルタルの X 線 CT による自己修復材料の評価 Evaluation of Self-curing Materials for Crack Installed Mortar with X-ray CT

コンクリート混和材料のひび割れの自己治癒効果の確認を目的として、ひび割れを導入した自己修復混和材混入モルタルおよびセメントペースト供試体について 28 日間の上水の浸漬試験を行なった。この供試体の前後について高分解能 X 線 CT を用いてひび割れを中心とした内部の非破壊観察を行い、以下の結果を得た。1) モルタル供試体の観察を通じ、ひび割れおよび細骨材が明瞭に観察できた。2) 浸漬前後の断面図の位置合わせを行い、断面図の比較およびこれらの差分画像により、自己修復の状況を把握できることを示した。3) 普通ポルトランドセメントを用いたモルタルではひび割れの一部に新たな材料の生成が見られた。4) 開発中の自己修復材料ではひび割れ部分全体でひび割れ部分に新たな材料の生成が見られた。

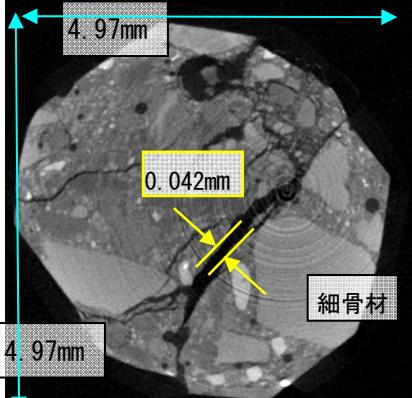
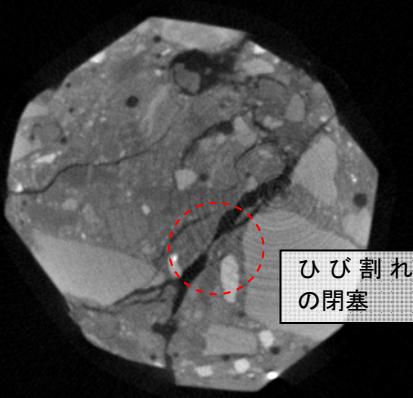
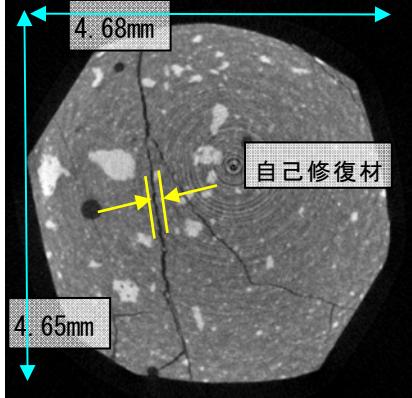
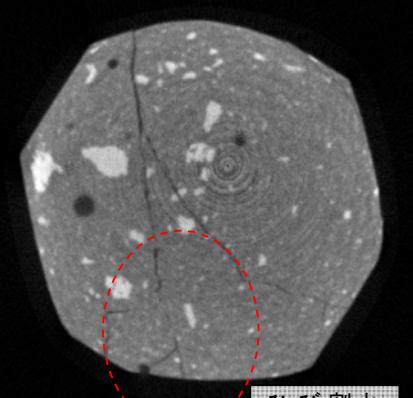
供試体名	浸漬前	浸漬後
普通ポルトランドセメント

<p>4.97mm 0.042mm 細骨材</p>

<p>ひび割れの閉塞</p>
自己修復材料

<p>4.68mm 自己修復材 4.65mm</p>

<p>ひび割れの閉塞</p>

図 1. ひび割れおよび断面の可視化結果

通水試験前後の供試体の断面図の可視化結果を図 1 に示す。同一断面の判定には、外形やひび割れの大まかな形状を用い、これらが合致するところとして決めた。

ひび割れは普通ポルトランドセメントで 0.042mm と大きく入る結果となった。しかし中央下部でひび割れの一部が閉塞している状況が見られた。自己修復材料では、上下にひび割れが確認されたが下部のひび割れで狭くなり一部で閉塞する傾向が見られた。

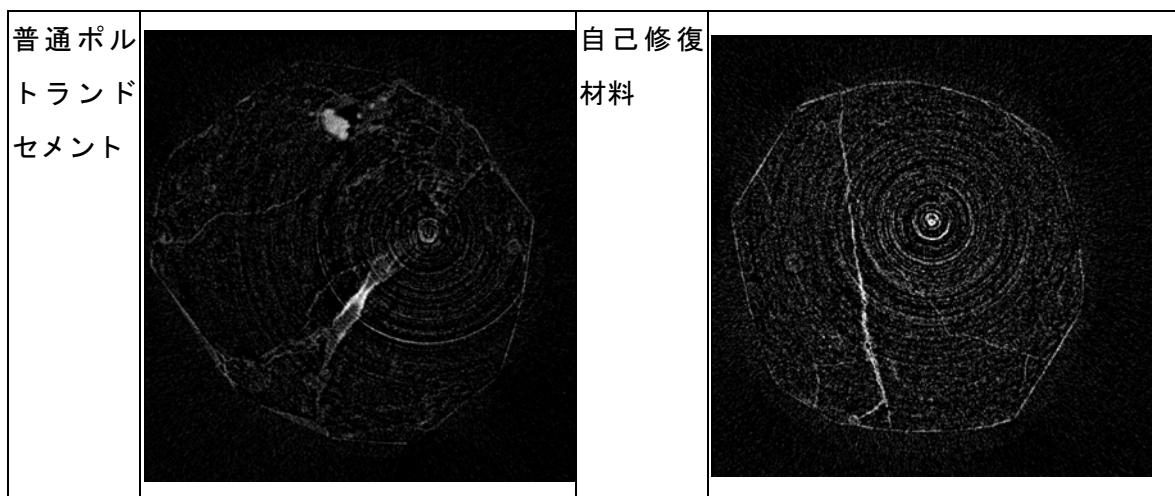
図 2. 断面図の差分による修復部位の抽出結果

これらの効果を明瞭に見出すために、浸漬前後の断面図の差分をとり、新たに空隙が材料になった部分の抽出を試みた。

結果を図 2 に示す。浸漬前の断面図に比べ新たに材料となった部分は白色で示した。普通ポルトランドセメントでは断面図の比較でもみられたように中央下部一部でひび割れが狭くなっている領域が見られた。自己修復材料では、ひび割れ全体に新しい材料の生成が見られる結果となり、自己修復の機能を持つと判断される結果を得た。
