高強度鋼の転動疲労下のはく離損傷および内部き裂形態の観察 Observation of Delamination and Subsurface Crack under Rolling Contact Fatigue in High-strength Steels

牧野 泰三^a, 根石 豊^a, 中井 善一^b, 塩澤 大輝^b
Taizo Makino^a, Yutaka Neishi^a, Yoshikazu Nakai^b, Daiki Shiozawa^b

^a住友金属工業(株) 総合技術研究所, ^b神戸大学大学院工学研究科
^aSumitomo Metal Industries, Ltd., ^bKobe University.

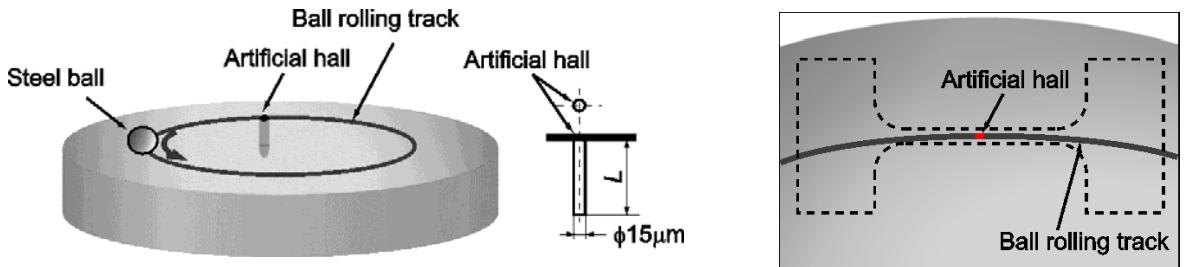
図 1. 転動疲労試験概要

供試材は構造用炭素鋼 S55C である。転動疲労試験片形状に加工した後、高周波焼入れを行い、仕上げ加工を行った。転動疲労試験概要を図 1 に示す。介在物を模擬した人工欠陥として、疲労

試験における鋼球の軌道線上に放電加工により微小穴を導入した。微小穴人工欠陥の形状としては、直径が約 $\phi 15\mu\text{m}$ 、深さ L が約 $30\mu\text{m}$, $50\mu\text{m}$, $100\mu\text{m}$ および $200\mu\text{m}$ の 4 種類を用意した。人工欠陥の直径は、2010B 期に用いた人工欠陥寸法からさらに小さく、実際に存在する介在物に近い寸法となっている。これらの試験片に対して森式転動疲労試験機を用いて疲労試験を行った。疲労試験を破損前に中途止めし、試験片から微小穴付近を CT イメージング用の観察サンプルとして切り出した。2010B 期においても転動面に対して垂直に発生するき裂は観察されたが、不鮮明な形状しか得られなかつた。本課題実験で用いた観察サンプル形状を図 2 に示す。サンプル形状は両側に引張負荷を与えるためのタブを設けており、2009 年 B 期課題実験結果をもとに、人工欠陥近傍部分を $0.5\text{mm} \times 0.5\text{mm}$ の正方形断面とした。また CT イメージングの際に使用した引張試験機を図 3 に示す。転動面に垂直なき裂に注目し、引張負荷により垂直き裂を開口させることを試みた。サンプルに与える引張負荷は約 20MPa , 40MPa , 200MPa および 400MPa とし、負荷をかけた場合のき裂検出に及ぼす影響を検討した。

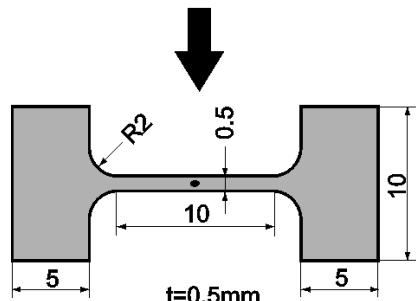
図 2. 観察用サンプル形状

CT撮影は SPring-8 の BL19B2 ビームラインで行った。検出器にはビームモニタ BM3(x10)と CCD カメラ（浜松フォトニクス社製 C4880-41S）の組み合わせを用いた。この組み合わせの検出器の有効ピクセルサイズは $0.74\mu\text{m}$ である。X線エネルギーを 37keV とし、 0° から 180° まで 0.2° 刻みで回転させながら透過像を得た。サンプル-カメラ間距離の影響を検討するために 350mm および 700mm と変化させて撮影を行った。

2010年A期およびB期の実験結果と比較して本実験結果ではより鮮明に垂直き裂が検出された。引張負荷の影響は再構成画像には現れなかった。垂直き裂が検出された要因として CT撮影の測定対象に対する放射光の透過方向の違いが挙げられる。2010B期での実験では転動面に水平なき裂に着目し、放射光の透過方向と転動面が水平となるようにサンプルを設置して撮影を行っていた。この場合、水平なき裂においては開口したき裂がどの入射角度でも投影画像に現れるのに対して、転動面に垂直なき裂においてはき裂と放射光が平行な場合のみ開口したき裂が投影画像に現れる。2011A期に用いたサンプル形状では、垂直き裂がどの入射角度からもき裂が投影画像に現れるため、再構成画像において垂直き裂を明瞭に検出できたものと考えられる。

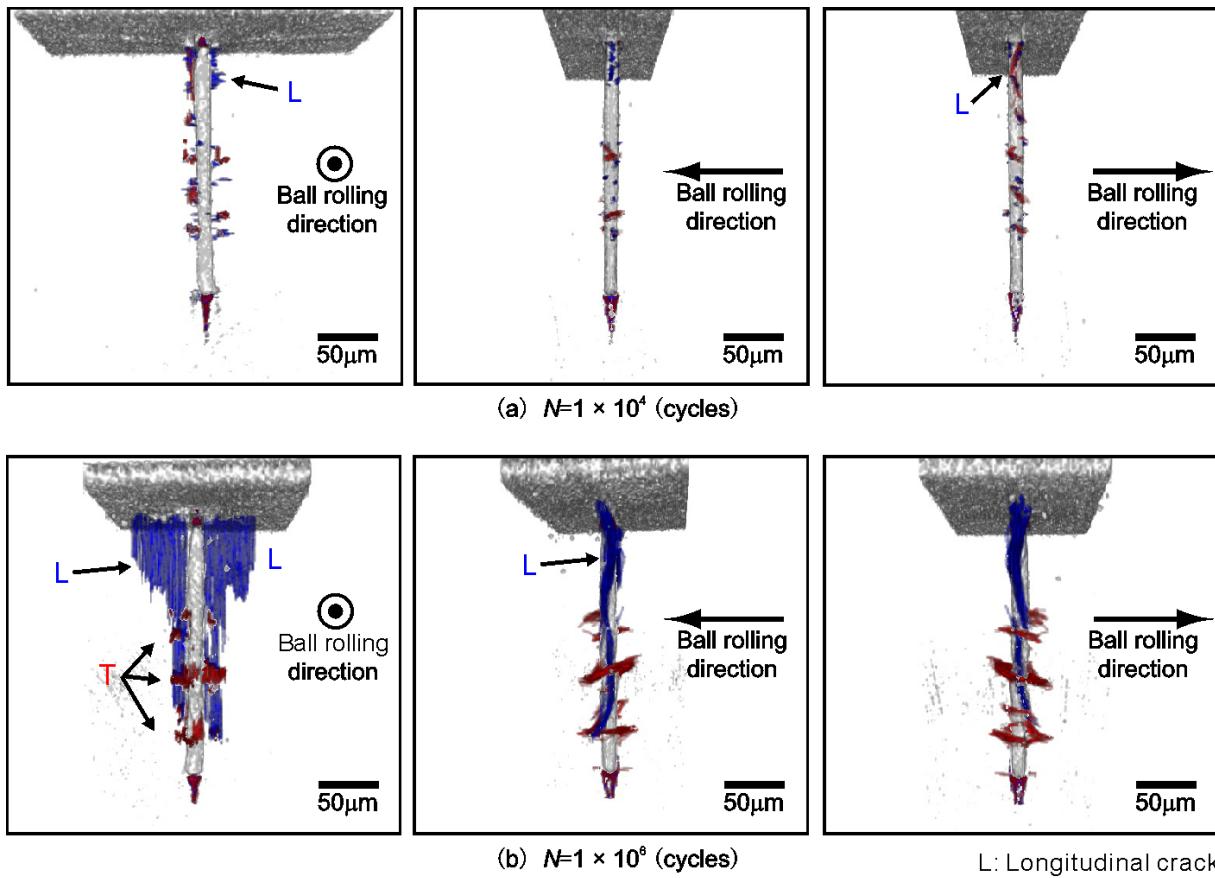
図 4. 転動疲労き裂の CT イメージ

人工欠陥の深さ $L=200\mu\text{m}$ 、試験中断時の負荷繰返し数 $N=1 \times 10^4$ (cycles)および $N=1 \times 10^6$ (cycles)のサンプルの再構成画像の一例を図 4 に示す。撮影条件としては、サンプル-カメラ間距離 $L=350\text{mm}$ 、有効ピクセルサイズは $0.74\mu\text{m}$ である。図 4 では、CT 再構成結果からき裂部分とそれ以外に分離して抽出し、三次元形状を表示しており、図中赤色の部分が転動面に対して水平なき裂部分を、図中青色の部分が垂直なき裂部分を、また図中の円柱状の白色箇所が人工欠陥を表している。図 4 より 2010 年 B 期の実験結果と同様に人工欠陥から転動面に対して水平なき裂が等間隔に発生し進展しており、さらに転動面に垂直なき裂を明確に検出していることが分かる。さらに転動面に垂直なき裂の発生・進展を明確に検出することができた。図 4(a)では垂直き裂がサンプル表面からおよそ $25\mu\text{m}$ 程度進展しており、深さ $100\mu\text{m}$ 付近にも複数の垂直き裂が発生していることが分かった。一方図 4(b)では垂直き裂がさらに深さ $150\mu\text{m}$ 付近まで到達しており、さらに転動面水平方向のき裂が長くなっていることが分かる。これらの結果から、転動の繰返しとともに、まず人工欠陥の転動面に面した縁近くに垂直き裂が発生する、そしてこれが人工欠陥に沿つ

て進展する過程で、内部に横き裂が発生し、転動面平行方向に進展することが推定される。

垂直き裂の深さおよび平行き裂の発生位置や本数は CT 像(図 4(b))で観察された結果と概ね一致していることから、CT イメージングにより垂直なき裂の検出をすることが可能であることが分かった。

図 5 中の赤丸は垂直き裂破面上の水平き裂位置に段差が存在している個所を表している。CT 像の観察結果より、破面上の段差の位置は、図 4(b)に示したように表面から進展した垂直き裂と内部の垂直き裂の重なり合う位置や、垂直き裂が水平き裂へと分岐・屈曲している位置と一致している。したがって、この段差は水平き裂が発生した後、垂直き裂が進展することにより生じたものではないことが分かる。垂直き裂と水平き裂の発生過程は転動疲労損傷メカニズムを解明するうえで非常に重要であるため、垂直き裂の進展挙動と水平き裂の発生過程を詳細に観察する必要がある。

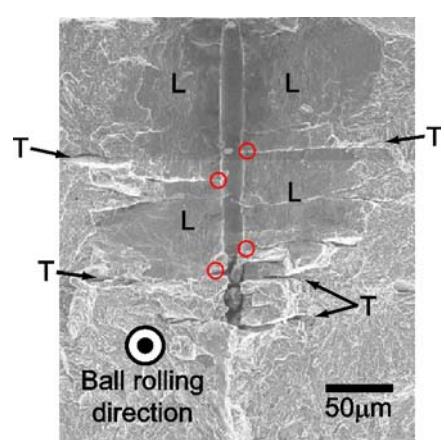
図 5. 破面 SEM 像

CT観察に用いた $N=1 \times 10^6$ (cycles)のサンプル(図4(b))に対して、強制破断により実際のき裂形状を直接観察し CTイメージングにより検出された転動疲労き裂の形状との比較を行った。サンプルを液体窒素で冷却した後、人為的に強制破断して現われた断面を SEM(Scanning electronic microscope)により観察し、人工欠陥周囲のき裂形状を得た。露出させた人工欠陥とき裂の SEM 観察結果を図 5 に示す。図中の L は転動面に垂直なき裂を、T は水平なき裂を表している。図 5 より垂直き裂は人工欠陥表面から欠陥深さ方向に約 150μmまで進展していること、転動面に平行なき裂が等間隔に発生していることが分かる。
