## 高強度鋼の転動疲労き裂進展挙動のその場観察 In-situ Observation of Rolling Fatigue Crack Propagation Behavior in High-strength Steels

キーワード： Rolling Fatigue, CT Imaging, High-strength Steels

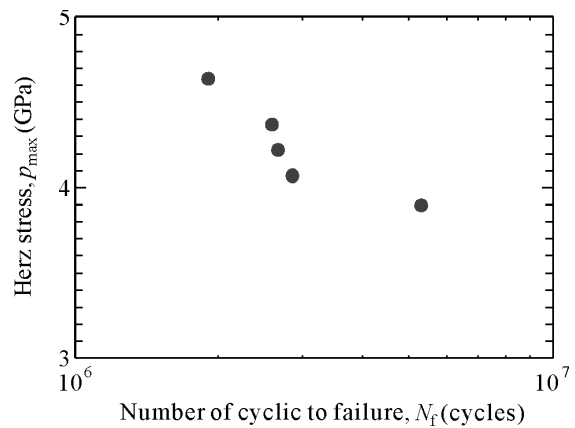
図 3. S-N 曲線

Type I 試験片に対する S-N 曲線を図 3 に示す. ヘルツ応力  $p_{max} = 3.89$  GPa の破損後の試験片の SEM 観察結果を図 4 に示す. 図 4(b)は表面観察結果(図 4(a))の A-A'切断面の観察結果を示している. 転動疲労では転動面の表層部がうろこ状にはがれるフレーキングと呼ばれる損傷が主に生じる. 図 4(a)より, 表面において撻動方向に垂直なき裂とフレーキング直前と考えられるき裂が生じていることが分かる. また図 4(b)に示した切断面においては, 転動面の直下では転動面に平行なせ

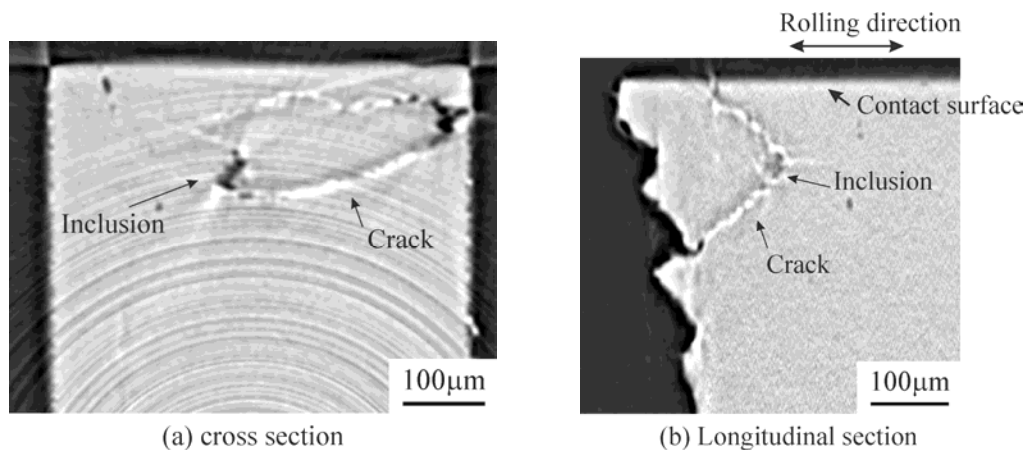
図 6. CT 観察結果(TypeII specimen,  $p_{\max}=3.9\text{GPa}$ ,  $N_f=1.56\times 10^6$  cycles)

Type II 試験片の破面観察で見られた破面上のき裂の内部形状を観察するために CT 観察を行った。再構成断面像を図 6 に示す。図 6(b)より破面上に見られたき裂は内部では転動面に対して角度を有しており、破面の凹凸と同じ大きさの角度であることが分かる。また表面とつながるき裂と内部のき裂が合体する位置やき裂面上に、介在物と考えられる像が見られる。この CT 観察より Type II 試験片では斜めのき裂が発生・進展することにより破断が生じているものと考えられる。Type I では転動面に対して斜めのき裂と平行なき裂がともに観察され、フレーキングの深さと転動面に近い平行なき裂の深さが一致した。また、Type II 試験片は Type I 試験片よりも低寿命で破断した。したがって、Type II 試験片では Type I 試験片における疲労過程初期の現象を観察できるものと考えられ、転動疲労過程のその場観察により、転動面に対して斜めのき裂と平行なき裂の発生過程について調べる予定である。
